A/B Holte Parkgård

Kongevejen 327 - 329
Dronninggårds Alle 2A - 4
Sofievej 1A - 3 B
2840 Holte

FORSLAG TIL VEDLIGEHOELSESUDGIFTER

Besigtigelse foretaget: 19.02.2019

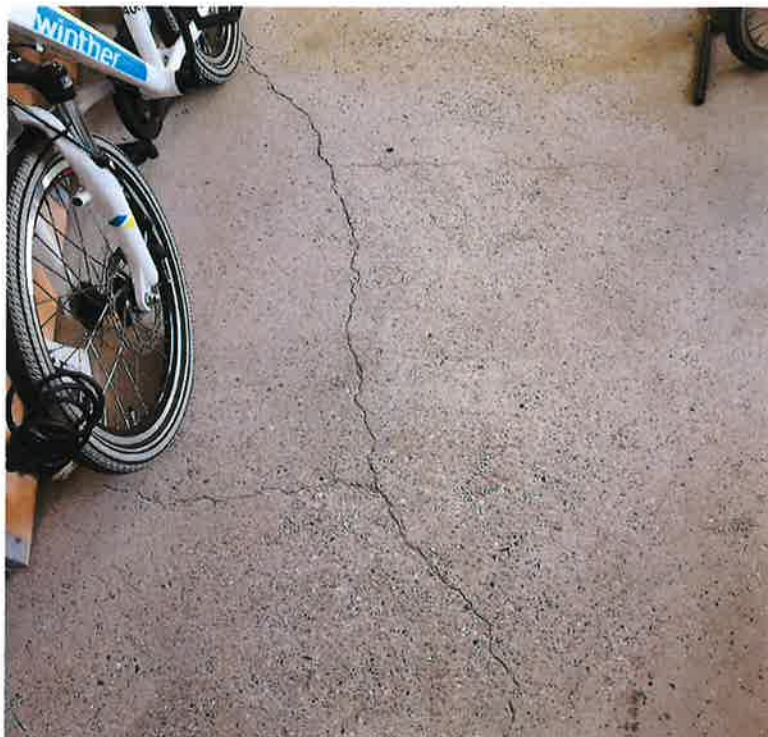
Enkelte steder er der revner i terrændæk.
Når man banker på dækket lyder det hult.

Kældergulv med revner og manglende underlag (hult)

Revner kradses op og repareres.
Løst (hult) dæk bankes op og udbedres med
ny beton. Evt. istøbes rustfri tentorstål på
tværs af revner.

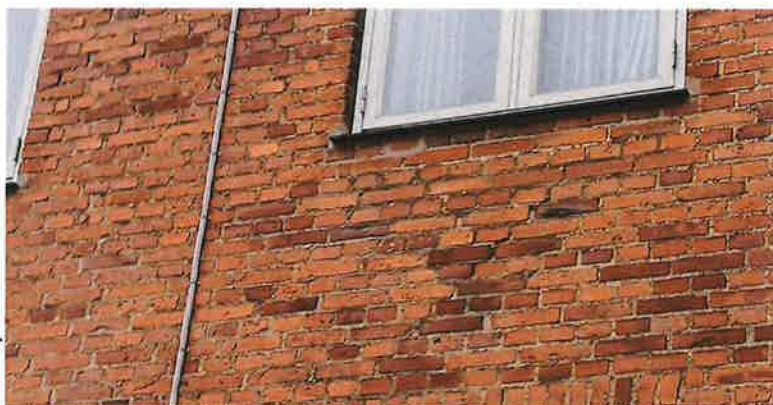
Der forefindes en del revner og fugeslip på
de murede facader, herunder sætningsrevner
under vinduer og saltskader ved indgangs-
døre.

Sætningsrevne under vindue

Der afsættes beløb til løbende udbedringer.
Sætningsrevner forsynes med tværliggende
rustfri armering i fugerne.
Betnmur - Det skal sikres, at der ikke trænger
vand ned mellem muret facade og mur.
Ved afdækning eller udstøbning.
Vandindtrængen kan forårsage større skader.

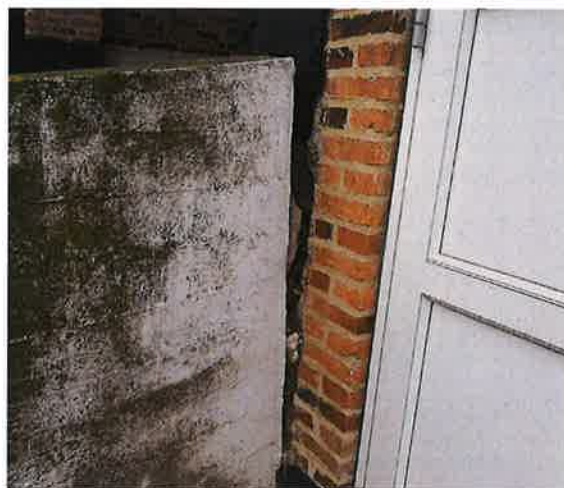
Betnmur ved indkørsel til gård har ikke
kontakt med facade.

Støbt væg i indkørsel, adskilt fra facade i gård

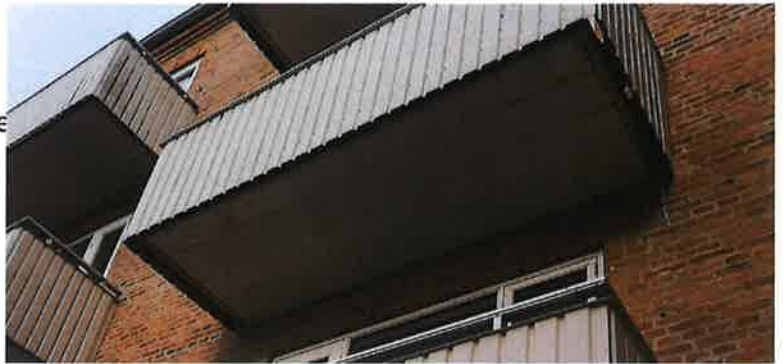
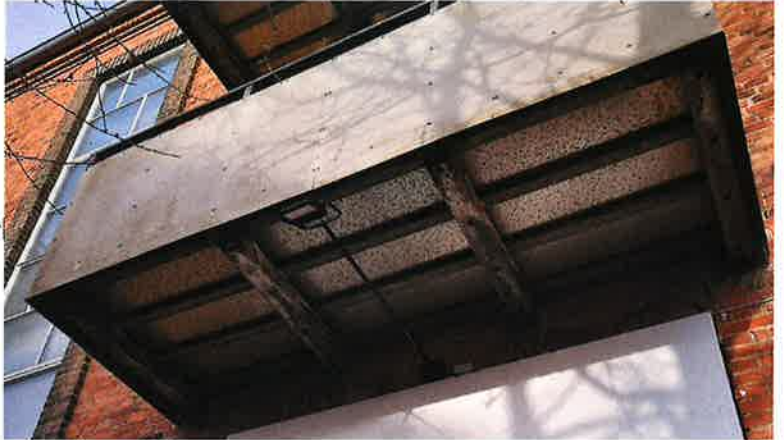
Alle altanerne ser umiddelbart ud til at være i rigtig god stand.

Altaner i forskellig udførelse

Det anbefales at lade en fagmand gennemgå altanerne generelt.

Kontrol af indstøbninger/bæring og rækværk Bemærk at en del rækværker er beklædt med plader der kan indeholde asbest.

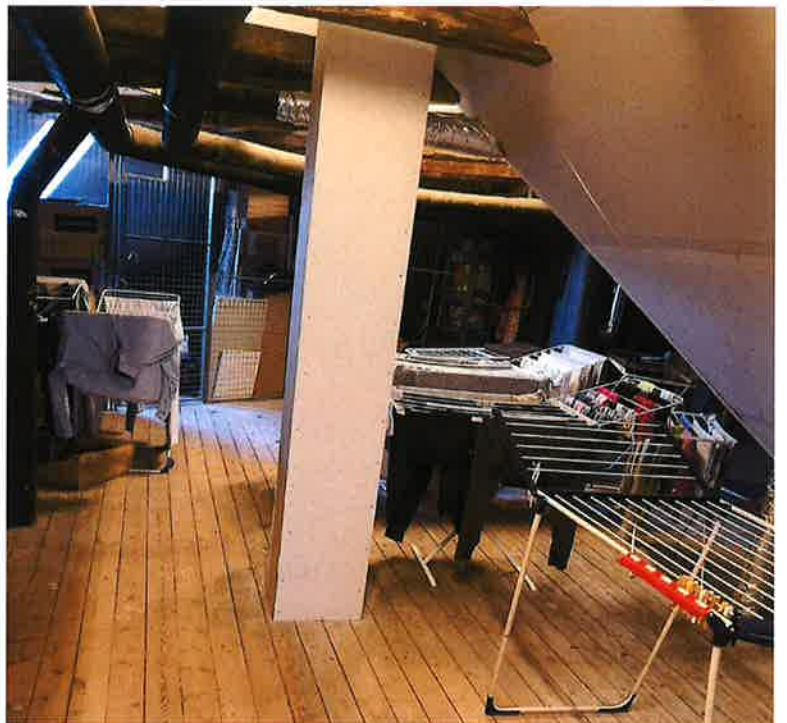
Loftsareal med tørring af tøj.

Ved tørring af tøj på loftet er det vigtigt, at man sørger for god udluftning. Ved besigtigelsen, var der enkelte lofter hvor udluftningen ikke var tilstrækkelig. Det kan overvejes om lofterne kan inddrages som boligareal til underliggende lejligheder.

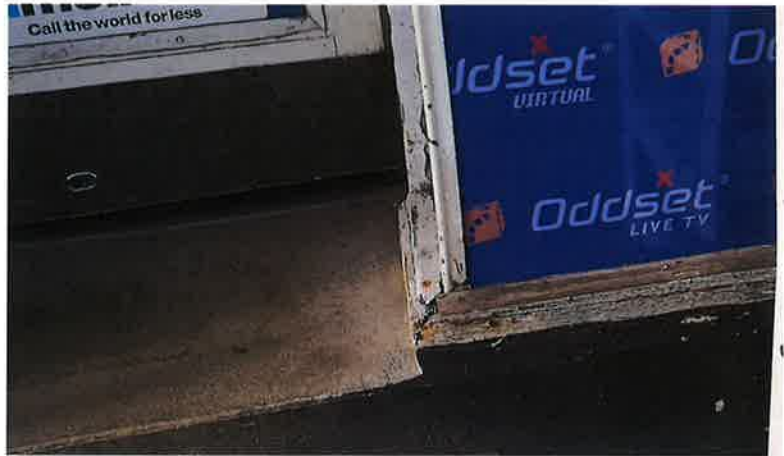
Store del af træværket er i opløsning og står ikke til at redde.

Facadeudsnit med rådne bundglaslister

Det anbefales at projektere en generel vejledning i facadeudformning og skiltning. Forretningsfacaderne bør udskiftes og skiltning ensrettes.

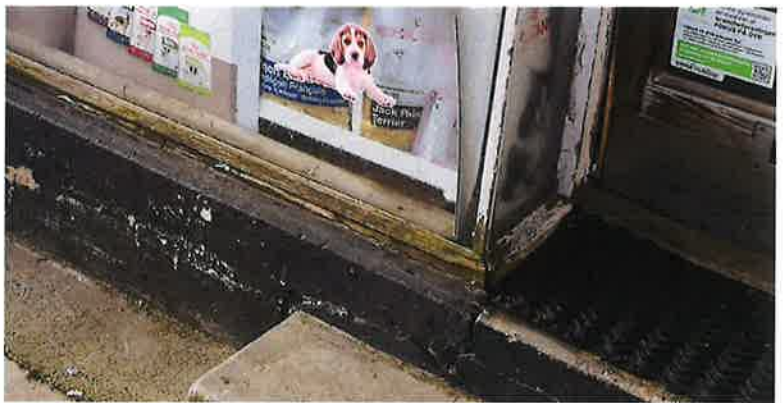
Facadeudsnit (ruder dugger) utætte

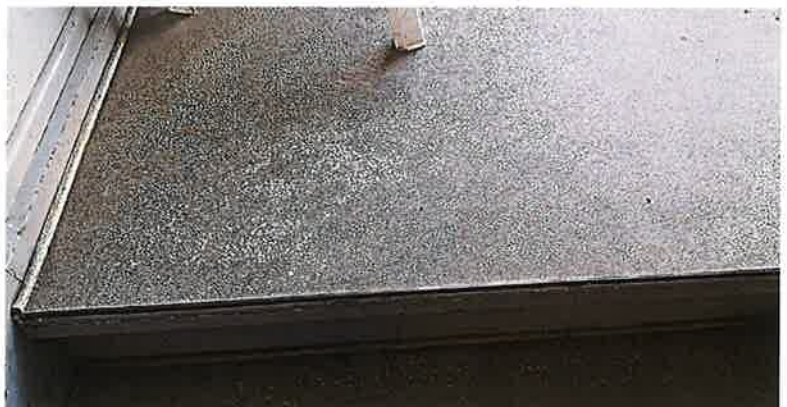
Opgangenes vægge, lofter, træværk og linoleumsbelægning er tjenlig til istandsættelse.

Nedslidt linoleum på repose

Det anbefales at maleristandsætte alle opgange, skifte linoleumsbelægning, samt foretage nødvendige reparationer på terrazzo i indgangspartier.

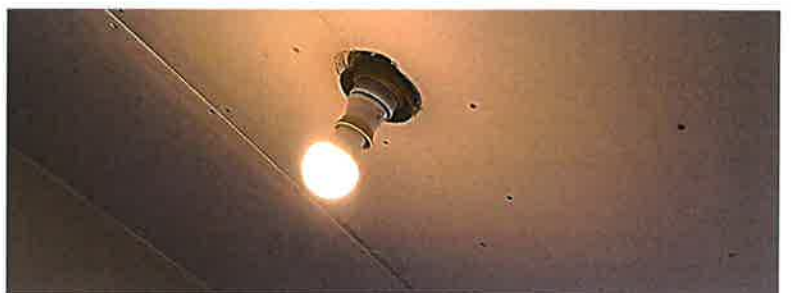
Lampested med sparepære, samt ubehandlet loft

I forbindelse med istandsættelsen bør det overvejes at ændre belysning til LED og bevægelsesfølere

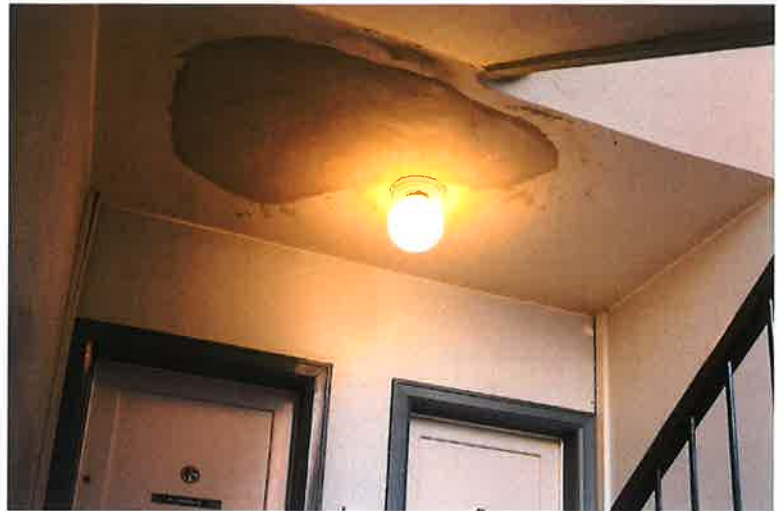
Gammel pudsreparation i opgang

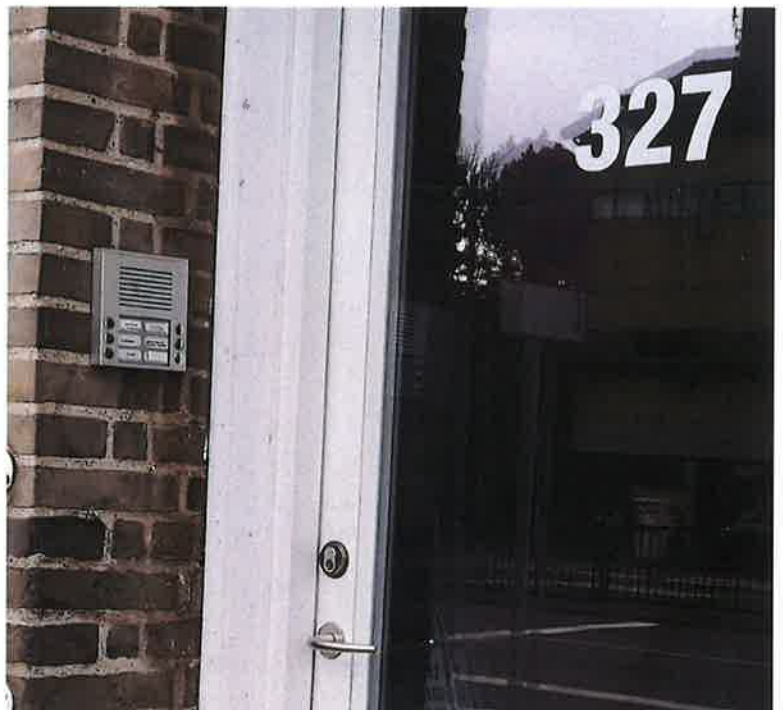
Døren til opgang 237 er, som den eneste forsynet med et ældre dørtelefonanlæg.

De øvrige opgangsdøre er uden dørtelefoner og er ikke forsynet med låseanordning.

Dørtelefon opgang nr. 327

Det anbefales at forsyne alle 9 opgange med nye dørtelefonanlæg og låseanordning, evt. i form af en brikløsning.

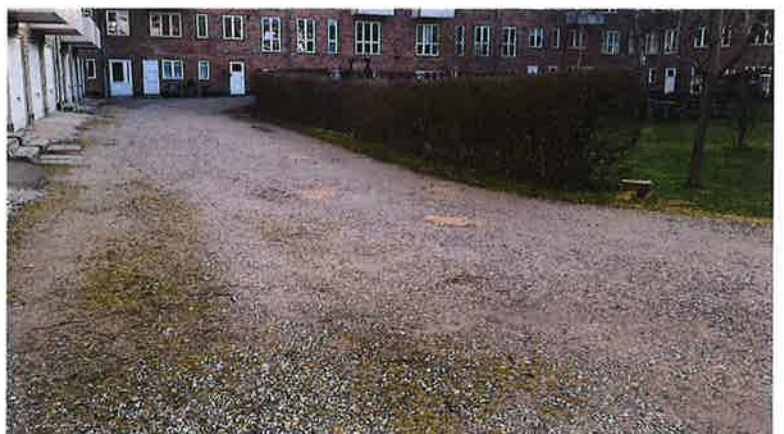
Grusbelægning ved garager ligger lidt lavt.

Gårdarealerne fremstår generelt pænt. Kørearealer i gården ligger meget lavt i forhold til garageindgangene.

Det anbefales at lade udføre en generel gådreovering med indledende projekt.

I projektet indarbejdes hævnning af areal ved garager, samt evt. bygning til fremtidig affaldssortering.

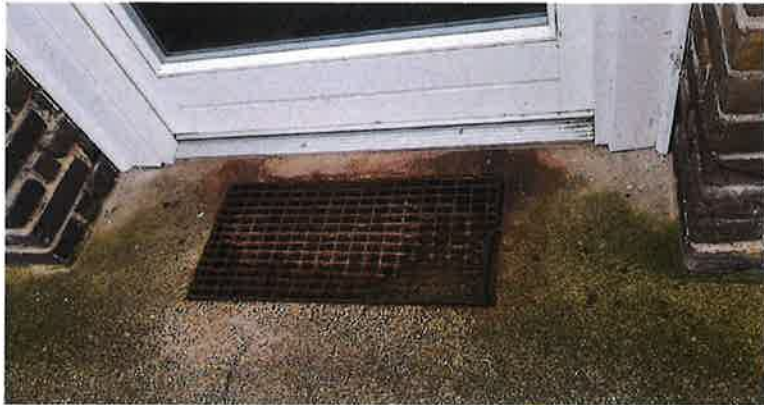
Trappesten er nogen steder lidt vakkelvorne og nogen af skraberistenene er tjenlige til udskiftning.

Skraberist rusten og hullet

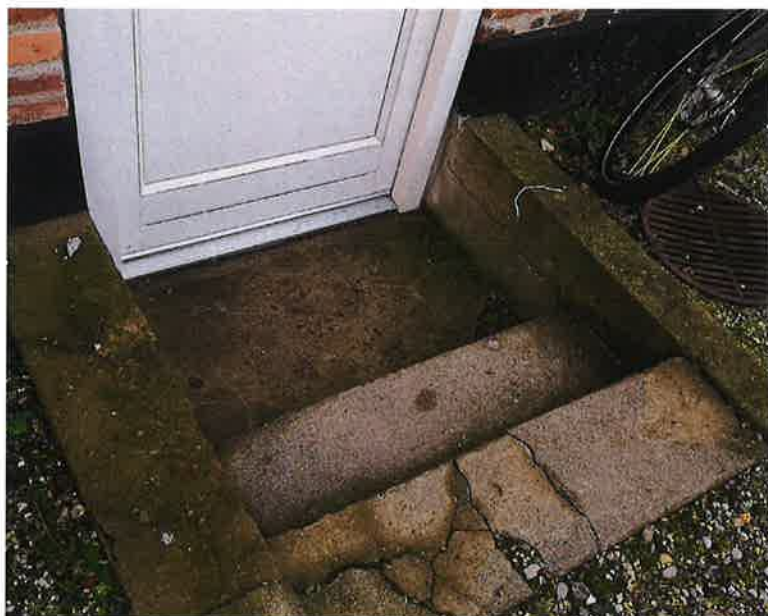
Nedgang ved kælderdoor bør sikres mod vandindtrængen.
